Om kolmilorna i Attsjö på 1870-talet.

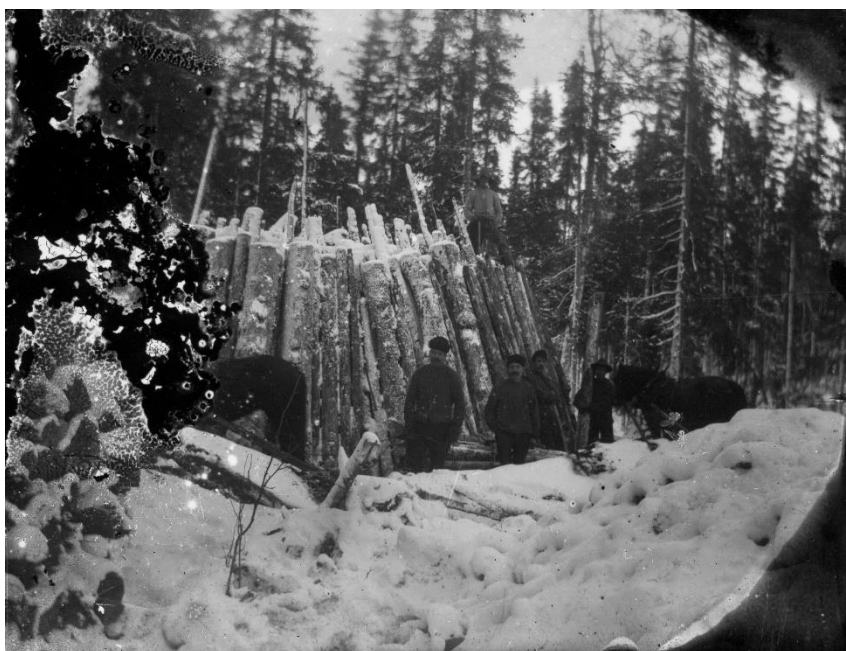
Att resa en mila var ett grannlaga arbete. Kolveden ställdes med den grövsta sidan nedåt för att få milan att luta alltmer inåt för varje lav.

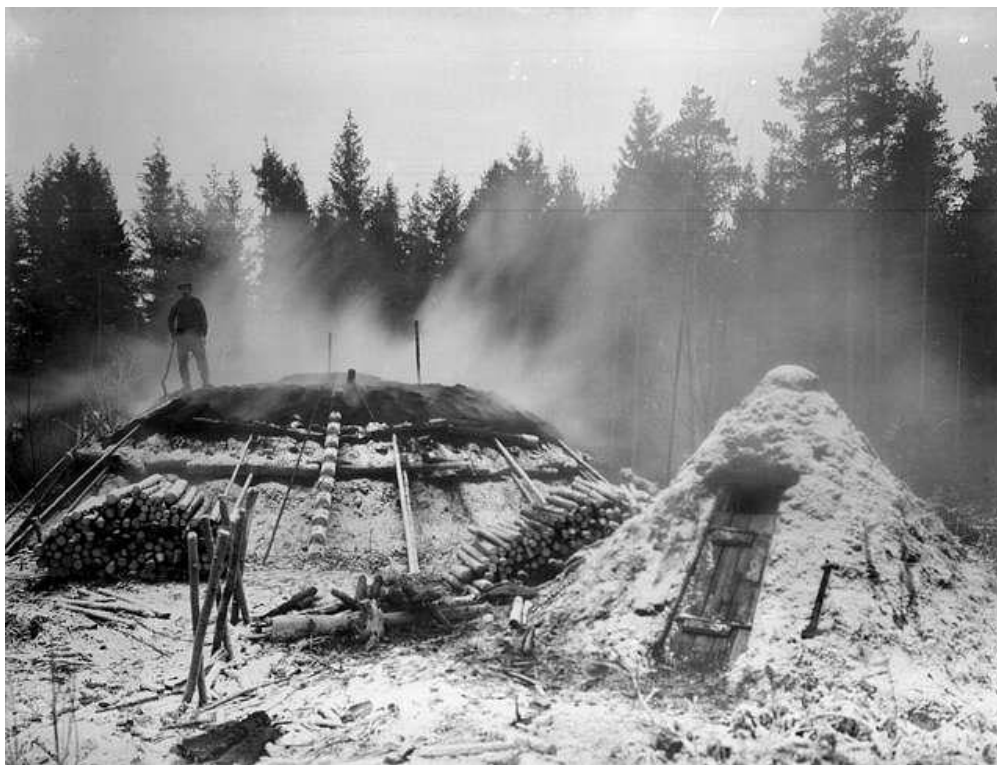
Därpå tändes milan, helst vid lugnt väder och vanligen via den centrala tändtrumman, som successivt fylldes med brinnande vedklabbar. Det var viktigt att elden från början tog sig i botten av milan. Kolningsprocessen reglerades omsorgsfullt genom att minska eller öka tillgången på syre. Runt den kolningszon som hade bildats, gjordes rökhål med cirka en fots avstånd från varandra. Den första veckan var farligast och fodrade kontinuerlig tillsyn. Några årtionden senare revolutionerades kolningen då en så kallad rost, ett trägolv, lades i botten på milan. Tändningen förenklades, effektiviteten ökade och behovet av tillsyn den första kritiska veckan minskade, tack vare att man lättare kunde reglera tillförseln av luft.

Foto: Samuel Lindskog. Örebro läns museum

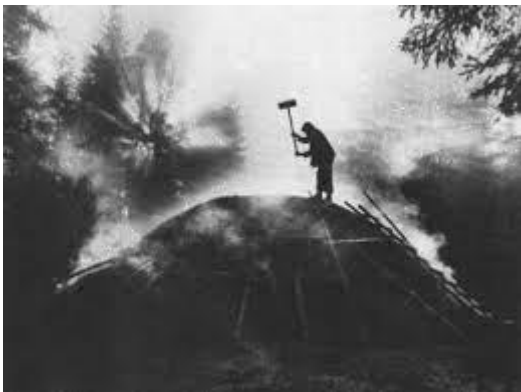
Antändning av eldgaser kunde leda till explosioner som sprängde hål i milans täckning. Då var det risk att en okontrollerad brand uppstod och förtärde hela milan. För att undvika fräthål undersöktes färdigkolade områden med ett milspett och klubbades om tomrum upptäcktes. Kolare löpte alltid en risk att trampa igenom vid ett frät och falla ner i kolningszonen med en temperatur på 550°C.

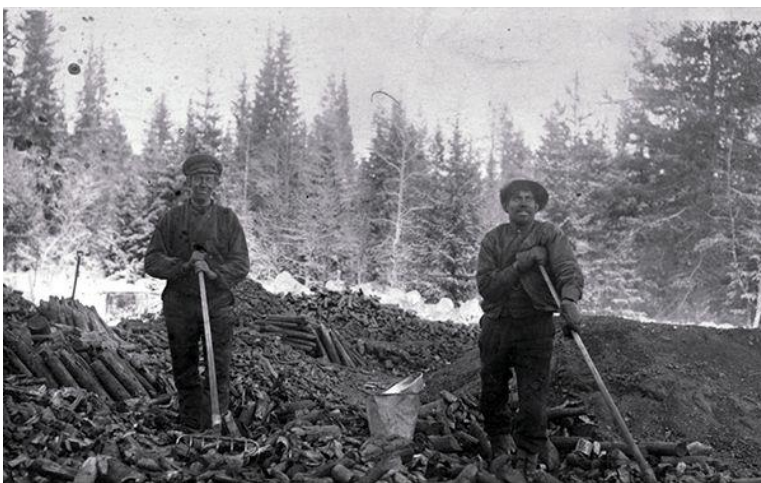
När en mila antänds kryper röken tung och stickande längs marken, när hon blivit varm stiger röken mjölkvit upp genom rökhålen för att några timmar senare bli blåaktig. Detta ger en vink om att det är dags att göra nya rökhål längre ut mot kanterna för att få en jämn och lugn förbränning. En lyckad kolning måste ske med en noga avvägd hastighet och regleras via fotrymningar och rökhål, men också genom att klubba och täta den redan färdigkolade delen av milan. När milan brunnit ut avbröts kolningsprocessen genom att man täppte till ventilationen och ströp syretillförseln. Därefter fick milan vila för att svalna ner sig.

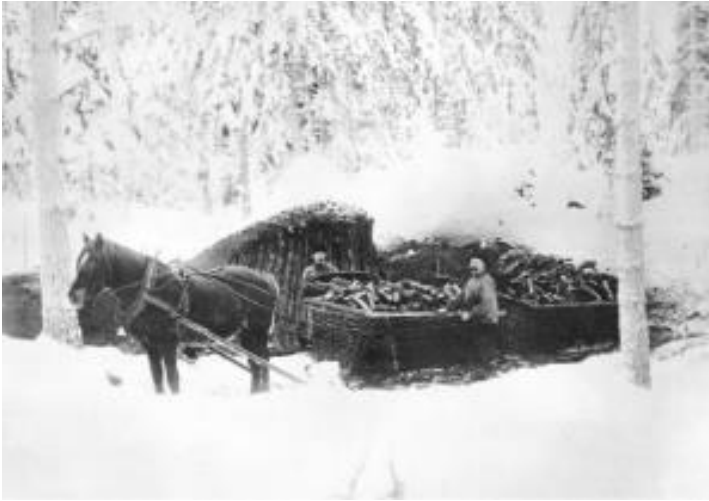
Eftersom kolad ved lätt skakas sönder vid transport på dåliga vägar, skedde transportererna mellan milan och bruket helst på vintern med släde eller kolryssar, flätade korgar som stod på medar och rymde ca 2m².

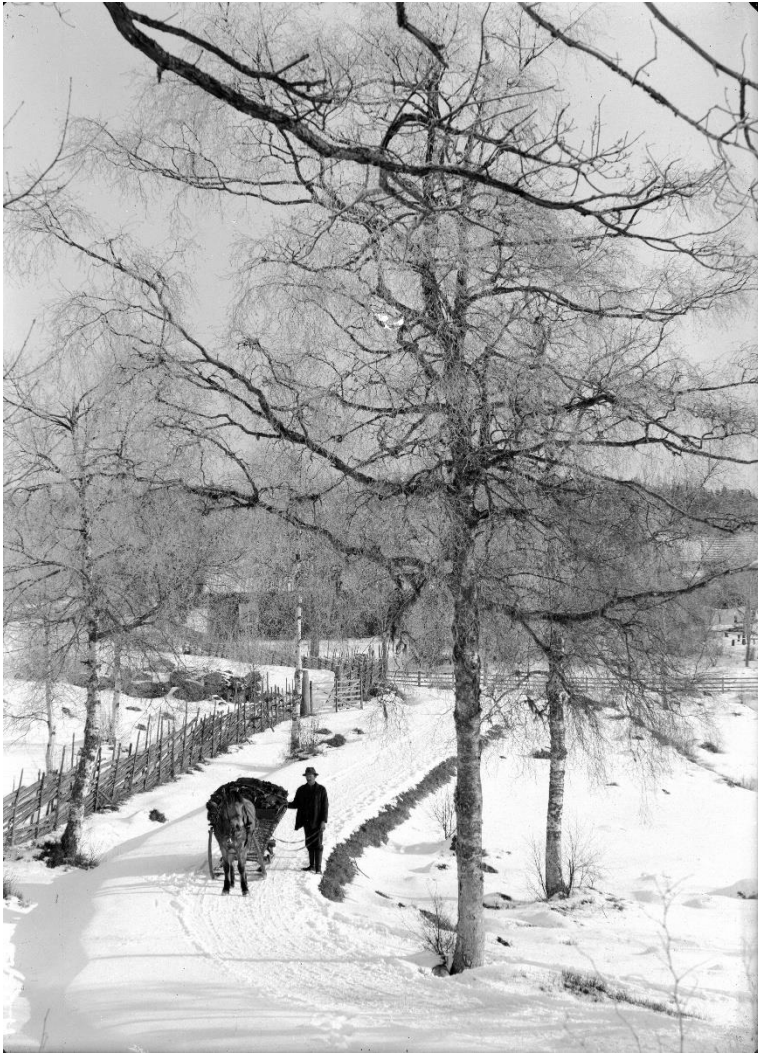
*Transport med kolryss och häst
Transporterna från Attsjö gick till
Åryd bruk, en färdväg på minst
femton km.*
